Bioplynová stanice Smržice – sanace

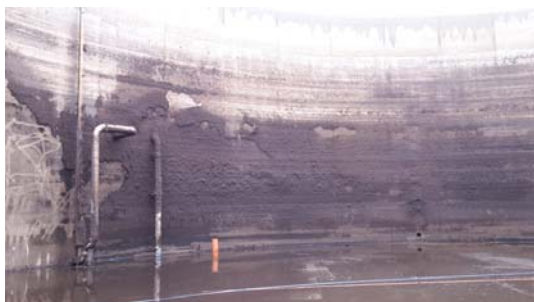
Betonová konstrukce bioplynové stanice ve Smržicích vykazovala v části stěn trhliny, kde docházelo i k průsakům kalu. Bylo tedy potřeba zajistit její opětovnou těsnost. Pro finální ochranu byl zvolen speciální stěrkový systém **MC-FLEX 2098**, který poskytuje dostatečnou flexibilitu a zároveň je schopen také trvale odolávat agresivitě prostředí, a to především v části vrchlíku nad hladinou vody.

Stav nádrže po vypuštění

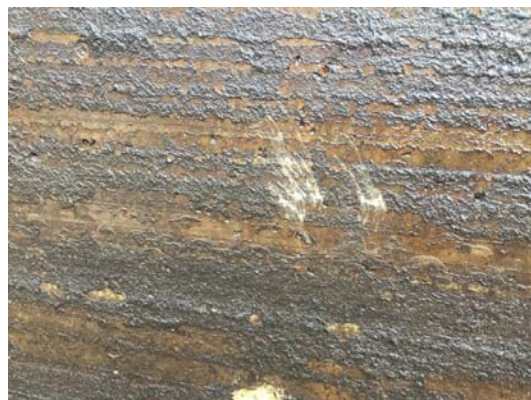
Kal usazený na stěnách nádrže po vypuštění

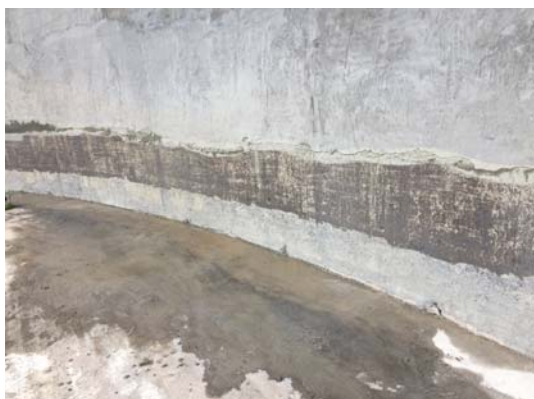
Podklad po otryskání VVP a lokální reprofilaci

1. Příprava podkladu - otryskání VVP
2. Lokální injektáž trhlin - **MC-Injekt 2300 top**
3. Celoplošná vyrovnávka minerální maltou - **Nafufill KM 110**
4. Vytvoření náběhového fabiónu mezi stěnou a dnem
5. Vyřezání kotvící drážky ve dně nádrže
6. Penetrace podkladu se zásypem pískem - **MC-DUR 1390 VK**
7. Vystěrkování a uzavření podkladu a zásyp speciálním pískem - Plastmalta z **MC-DUR 1390 VK, písku a MC-Stellmittel TX 19**
8. Zásyp speciálním hydrofobizovaným pískem - **MC-Spezialsand WR**
9. Finální ochranný systém - **MC-FLEX 2098**

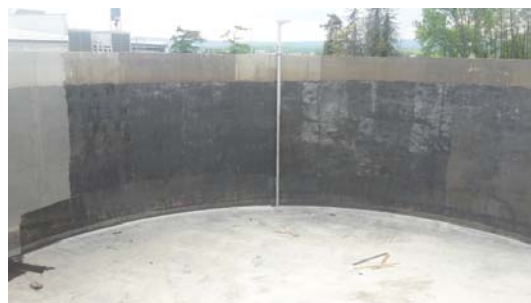
Podklad opatřený penetrací

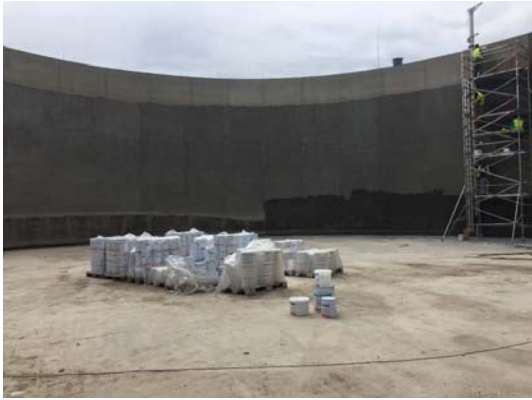
Skladování materiálu, nanášení penetrace

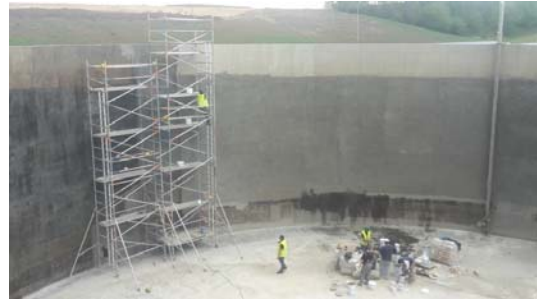
Stěrkování podkladu egalizační stěrkou

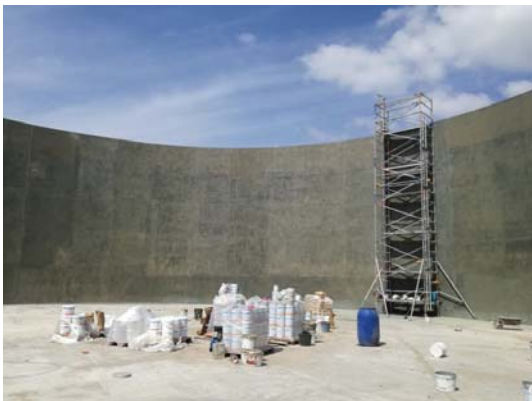
Vystěrkováný a uzavřený podklad zasypaný speciálním pískem

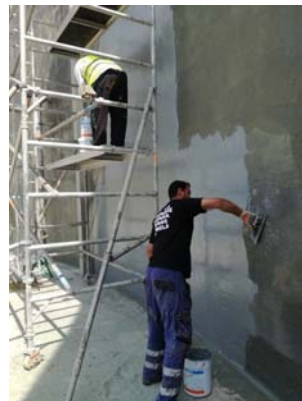
Nanášení finální ochranné vrstvy

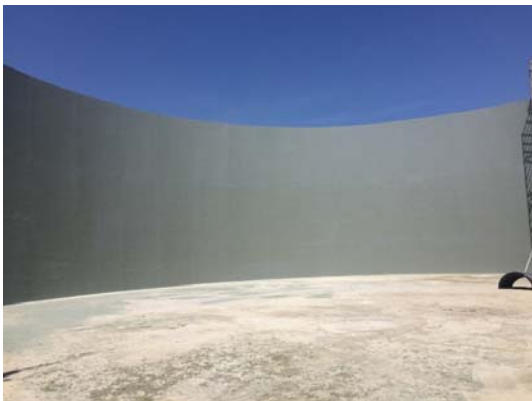
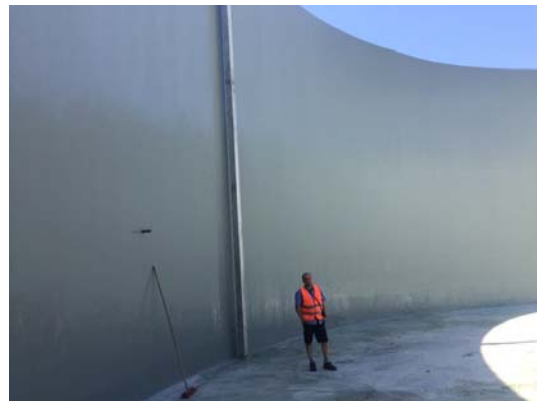
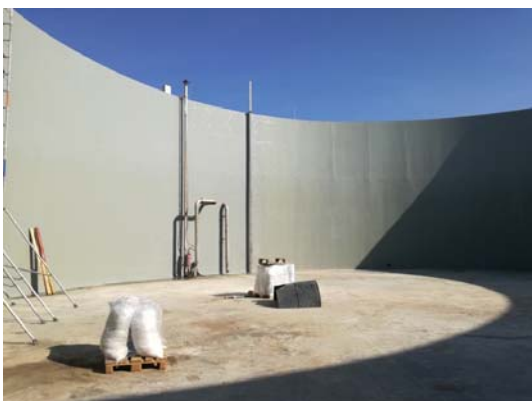
Stav po dokončení

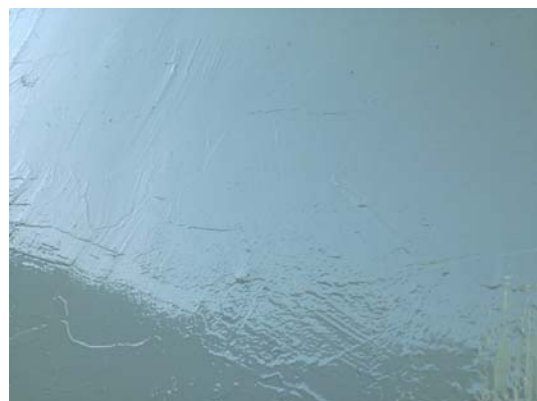
Detail ochranného systému
